## **ANALISIS KERUSAKAN JALAN MENGGUNAKAN METODE PAVEMENT CONDITION INDEX (PCI) PADA JALAN KALPATARU SORDANG KEC. LENEK, KAB. LOMBOK TIMUR**

**Rahmat Hidayatullah<sup>1</sup>, P. D. Pariawan S<sup>2</sup> dan Fransiska Moi<sup>3</sup>**

<sup>1</sup>Manajemen Proyek Konstruksi, Teknik Sipil, Politeknik Negeri Bali, Jalan Kampus  
Jimabaran, Badung

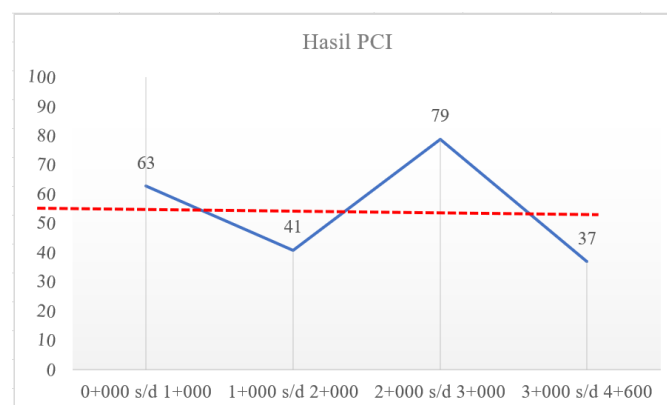
**Gambar 2. Grafik Rekapitulasi Nilai PCI**

Berdasarkan perhitungan diperoleh nilai *Corrected Deduct Value* (CDV) dan dari nilai CDV diperoleh nilai *Pavement Condition Index* (PCI) untuk setiap STA, dengan rumus:  $100 - \text{Nilai CDV}$ , dengan contoh STA 0+000 s/d 1+000 pada Jalan Kalpataru Sordang dengan nilai  $100 - 37 = 63$  (dengan 37 Nilai CDV). Setelah diperoleh nilai *Pavement Condition Index* (PCI) bisa ditentukan tingkat kerusakan atau kondisi lapisan perkerasan Jalan Kalpataru Sordang berdasarkan analisis menggunakan metode *Pavement Condition Index* (PCI), maka didapat rekapitulasi nilai *Pavement Condition Index* (PCI) dan tingkat rusak atau kondisi lapisan perkerasan Jalan Kalpataru Sordang pada Tabel 3 berikut ini:

| No | STA | Nilai CDV | Hasil PCI | Kondisi Perkerasan |
|---|---|---|---|---|
| 1 | 0+000 s/d 1+000 | 37 | 63 | sedang ( <i>fair</i> ) |
| 2 | 1+000 s/d 2+000 | 62 | 38 | buruk ( <i>poor</i> ) |
| 3 | 2+000 s/d 3+000 | 22 | 78 | sangat baik ( <i>very good</i> ). |
| 4 | 3+000 s/d 4+600 | 66 | 34 | buruk ( <i>poor</i> ) |

Dari analisis diatas maka hasil *Pavement Condition Index* (PCI) rata-rata pada Jalan Kalpataru Sordang didapat 53,25, ditunjukkan dengan garis merah putus-putus pada rekapitulasi nilai *Pavement Condition Index* dapat disajikan pada Gambar 2 berikut ini:

Berdasarkan metode *Pavement Condition Index* (PCI) perbaikan yang dilakukan dapat dilihat pada Gambar 2 untuk nilai indeks perkerasan jalan 0 – 30 perlu dilakukan rekonstruksi, nilai *Pavement Condition Index* 30 - 80 dilakukan tambalan dan lapis tambah, sedangkan untuk nilai *Pavement Condition Index* 80 - 100 hanya perlu dilakukan

pemeliharaan rutin. Penanganan perbaikan yang dapat dilakukan untuk titik pengamatan dapat dilihat pada Gambar 2 berdasarkan nilai rata-rata *Pavement Condition Index* (PCI) yang diperoleh yaitu 53,25 untuk titik pengamatan maka tindakan penanganan yang perlu dilakukan adalah tambalan dan lapis tambah (*Overlay*). Penanganan kerusakan dapat dilihat pada Gambar 3 berikut ini:
