# **ANALISIS KERUSAKAN JALAN DENGAN MENGGUNAKAN METODE BINA MARGA DAN *PAVEMENT CONDITION INDEX* (PCI)**

## **(STUDI KASUS : JALAN PURA BATU PAGEH, KECAMATAN KUTA SELATAN, KABUPATEN BADUNG)**

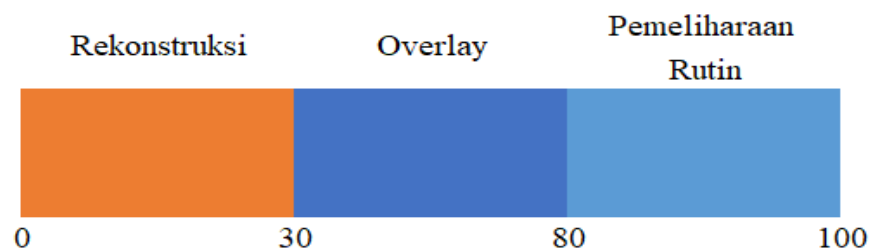
**Gambar 3.** Penanganan Kerusakan Jalan dengan Metode PCI

Berdasarkan metode PCI perbaikan yang dilakukan dapat dilihat pada gambar 4.5 untuk nilai indeks perkerasan jalan 0 – 30 perlu dilakukan Rekonstruksi, nilai PCI 30 - 80 dilakukan Tambalan dan Lapis Tambah, sedangkan untuk nilai PCI 80 - 100 hanya perlu dilakukan Pemeliharaan Rutin. Penanganan perbaikan yang dapat dilakukan untuk titik pengamatan dapat dilihat pada Gambar

berdasarkan nilai rata-rata PCI yang diperoleh yaitu 49.37 untuk titik pengamatan maka tindakan penanganan yang perlu dilakukan adalah tambalan dan lapis tambah (*overlay*).

Penanganan di atas didasarkan dengan hasil nilai PCI yang dirata-ratakan dari 30 segmen yang memiliki nilai PCI bervariasi, ada segmen yang sebenarnya belum perlu dilakukan perbaikan lapis tambah (*overlay*). Gambar 3 menunjukkan penanganan berdasarkan nilai PCI persegmen.
