# ANALISIS KETIDAKSESUAIAN HASIL PEKERJAAN DAN DAMPAK TERHADAP BIAYA DAN WAKTU PADA PROYEK PEMBANGUNAN *MOCK UP MANDARIN ORIENTAL RESORT HOTEL*

Proyek Pembangunan *Mock Up* Mandarin Oriental Resort Hotel yang berlokasi di Jalan Alas Arum No.108, Kutuh Badung, Bali yang dikerjakan oleh PT Nusa Raya Cipta adalah model percontohan bangunan yang memiliki peran penting dalam memastikan kualitas pekerjaan konstruksi.

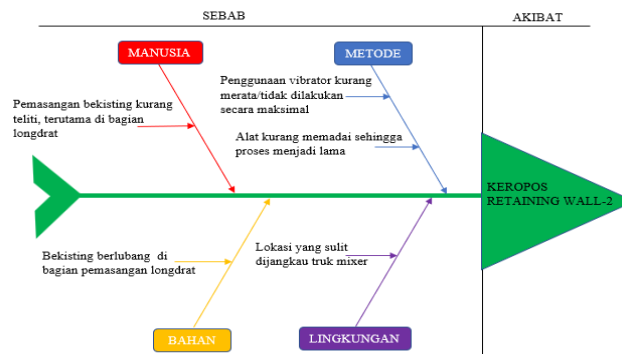
Gambar 4. 1 *Diagram Fishbone Retaining Wall-2*

| No | Item Pekerjaan | Permasalahan | Penyebab | Penanganan |
|---|---|---|---|---|
| 1 | <i>Retaining Wall</i> -2 | Keropos pada permukaan dinding | 1. Bekisting berlubang dibagian pemasangan <i>longdrat</i><br>2. Penggunaan vibrator kurang merata/tidak maksimal<br>3. Lokasi yang sulit dijangkau truk mixer<br>4. Alat bantu kurang memadai | Bersihkan terlebih dahulu area <i>retaining wall</i> yang mengalami keropos lalu lakukan penambalan menggunakan sika grout 215 |

Dari *diagram* diatas diketahui bahwa terdapat empat faktor utama yang menyebabkan kerusakan ini, yaitu bahan, metode, manusia, dan lingkungan. Sisi bahan diantaranya, keropos disebabkan oleh bekisting yang berlubang dibagian *longdrat* karena pemakaian yang berulang. Sisi metode, penggunaan alat vibrator tidak dilakukan secara merata atau tidak maksimal, sehingga pemadatan beton tidak optimal dan menimbulkan rongga di dalam struktur serta alat bantu kurang memadai karena hanya menggunakan *manitou* yang kapasitas buketnya kecil. Sisi manusia diantaranya, keropos disebabkan oleh pemasangan bekisting yang kurang teliti, khususnya pada bagian *longdrat*, sehingga memungkinkan terjadinya celah yang menyebabkan kebocoran adukan beton. Sisi lingkungan kondisi lokasi proyek yang sulit dijangkau oleh truk mixer. Akses yang sempit yang menyebabkan truk mixer tidak dapat langsung menuangkan beton ke area pengecoran. Akibatnya, beton harus dipindahkan secara manual atau menggunakan alat bantu tambahan seperti *manitou* yang kapasitasnya sedikit sehingga proses menjadi tidak optimal. Kombinasi dari keempat faktor tersebut menyebabkan hasil pengecoran tidak sempurna dan memicu terbentuknya keropos pada struktur dinding penahan tanah.

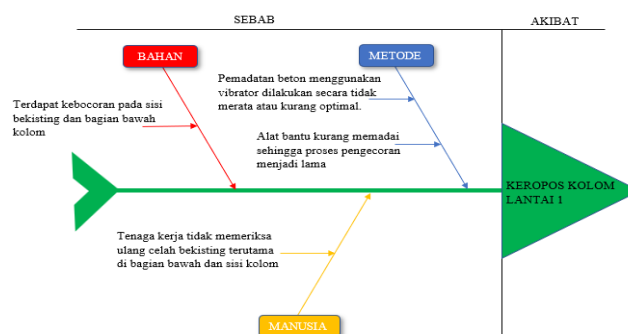
Gambar 4. 2 *Diagram Fishbone* Kolom Lantai 1

| No | Item Pekerjaan | Permasalahan | Penyebab | Penanganan |
|---|---|---|---|---|
| 2 | Kolom Lantai 1 | Keropos pada kolom | 1. Terdapat celah atau kebocoran pada bagian bawah dan sisi-sisi bekisting kolom<br>2. Pemadatan beton menggunakan vibrator dilakukan secara tidak merata atau belum optimal<br>3. Alat bantu pada saat pengecoran kurang memadai | Bersihkan terlebih dahulu area kolom yang mengalami keropos lalu lakukan penambalan menggunakan sika grout 215 |

Dari *diagram* diatas terdapat tiga faktor utama yang diidentifikasi sebagai penyebab kerusakan, yaitu bahan, metode, dan manusia. Sisi bahan diantaranya, keropos terjadi akibat terdapat kebocoran pada sisi bekisting dan bagian bawah kolom yang menyebabkan keluarnya air semen saat pengecoran berlangsung. Sisi metode diantaranya, pemadatan menggunakan vibrator dilakukan tidak merata atau kurang optimal yang menyebabkan beton tidak terpadatkan dengan baik, sehingga menimbulkan rongga atau keropos dalam struktur dan alat bantu yang digunakan pada saat pengecoran kurang memadai karena hanya menggunakan 1 buket cor yang menyebabkan prosesnya lama. Sisi manusia diantaranya, tenaga kerja tidak melakukan pemeriksaan ulang terhadap celah bekisting, terutama pada bagian bawah dan sisi kolom, yang memungkinkan terjadinya kebocoran adukan beton. Ketiga faktor ini saling berkontribusi terhadap penurunan kualitas pengecoran, yang pada akhirnya menyebabkan munculnya keropos pada kolom lantai 1.
