# ANALISIS KERUSAKAN JALAN DENGAN METODE *PAVEMENT CONDITION INDEX* (PCI) DAN STRATEGI PENANGANANNYA PADA RUAS JALAN PURI GADING KELURAHAN JIMBARAN

Ignasius Cristo Marampa<sup>1</sup>, Putu Dana Pariawan Salain, Fransiska Moi<sup>2</sup>

<sup>1</sup> Mahasiswa Sarjana Terapan Manajemen Proyek Konstruksi Jurusan Teknik Sipil, Politeknik Negeri Bali, Jalan Kampus Bukit Jimbaran, Kuta Selatan, Badung, Bali–80364

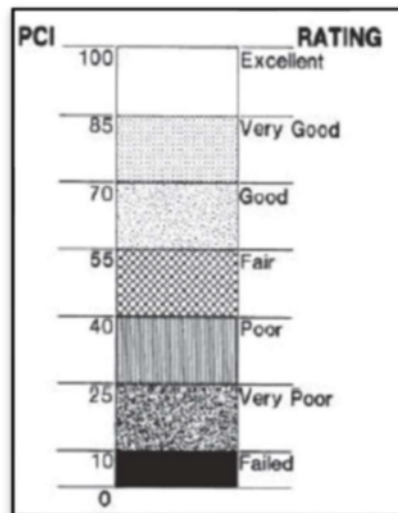
**Gambar 1. PCI**

Penilaian PCI dilakukan melalui survei visual dan pengukuran langsung, dengan mencatat berbagai jenis kerusakan serta tingkat keparahannya. Informasi ini kemudian dihitung untuk menghasilkan nilai PCI, yang selanjutnya digunakan sebagai dasar dalam merencanakan langkah pemeliharaan atau perbaikan yang paling tepat sesuai kondisi perkerasan yang ada. **Tingkat kualifikasi kualitas perkerasan** berdasarkan nilai PCI ditampilkan pada **Gambar 2.1** berikut ini.

Metode *Pavement Condition Index* (PCI) adalah suatu pendekatan evaluasi kondisi perkerasan jalan yang menggunakan skala numerik dari 0 hingga 100 untuk memberikan penilaian kuantitatif. Skor 0 menunjukkan kondisi perkerasan yang sangat rusak atau gagal total, sementara skor 100 mencerminkan kondisi perkerasan yang sempurna tanpa adanya kerusakan. Metode ini diciptakan oleh *U. S. Army Corps of Engineers* di Amerika Serikat, pada awalnya untuk mengevaluasi keadaan permukaan pada bandara, jalan, dan tempat parkir. Tujuan utama dari metode ini adalah untuk memperoleh gambaran yang jelas dan menyeluruh mengenai kondisi nyata permukaan di lokasi.

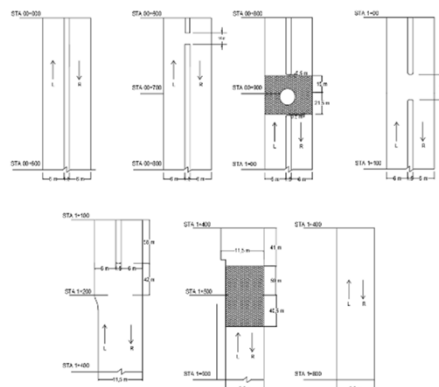
**Gambar 2. Sketsa Jalan Puri Gading**

Dalam perhitungan tingkat kerusakan jalan Puri Gading sepanjang 1,8 km diperlukan sketsa jalan yang dimulai dari STA 0+00 sampai STA 1+800, dimana jalan Puri Gading memiliki lebar yang berbeda sehingga sketsa jalan sangat membantu dalam perhitungan dan pengambilan data dilapangan. Berikut adalah gambar sketsa jalan Puri Gading dapat dilihat pada gambar 4.1 berikut ini :

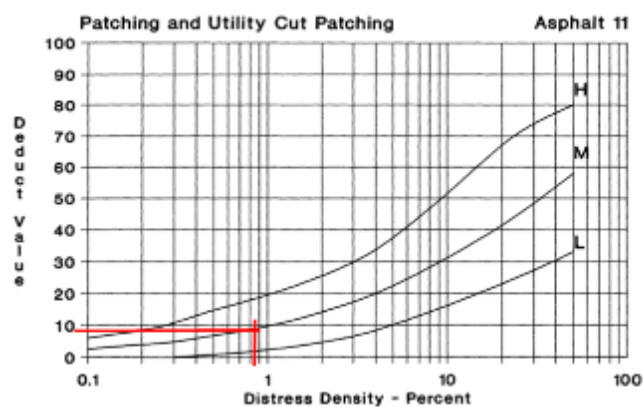
**Gambar 3.** Grafik Deduct Value Tambalan (M) Segmen 8

Grafik deduct value pada setiap kerusakan di segmen 8 dapat dilihat pada gambar berikut ini:

Tambalan (Medium) = 10,24 m<sup>2</sup>

Tambalan (M) = 10,24 / 1200 x 100 = 0,85

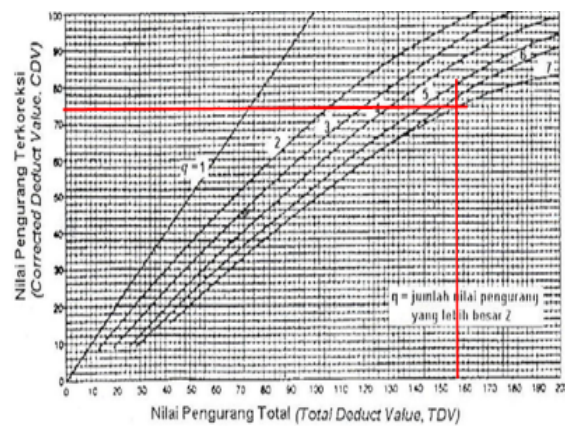
**Gambar 10.** Grafik CDV Segmen 8

Setelah diketahui nilai CDV dari segmen 8, dilanjutkan dengan memasukkan hasil nilai CDV kedalam grafik CDV dapat dilihat pada gambar berikut ini :

| ST<br>A | Deduct Value | | | | | | | To<br>tal | q<br><<br>2 | C<br>D<br>V |
|---|---|---|---|---|---|---|---|---|---|---|
| 00+<br>700-<br>00+<br>800 | 9 | 1<br>2 | 0 | 9<br>7 | 9 | 1<br>0 | 9<br>2 | 15<br>8 | 7 | 74 |
