# **ANALISIS JENIS KERUSAKAN JALAN MENGGUNAKAN METODE PCI (PAVEMENT CONDITION INDEX) BESERTA PENANGANANNYA DI RUAS JALAN MAMBAL-LATU, BADUNG STA 0 + 000 – STA 3 + 000**

**Ni Luh Irma Diyanti<sup>1</sup>, I Gede Made Oka Aryawan<sup>2</sup>, I.G.A.G Surya Negara Dwipa R.S<sup>3</sup>**

**Keywords :** Road Damage Analysis, Pavement Condition Index, Road Damage Handling

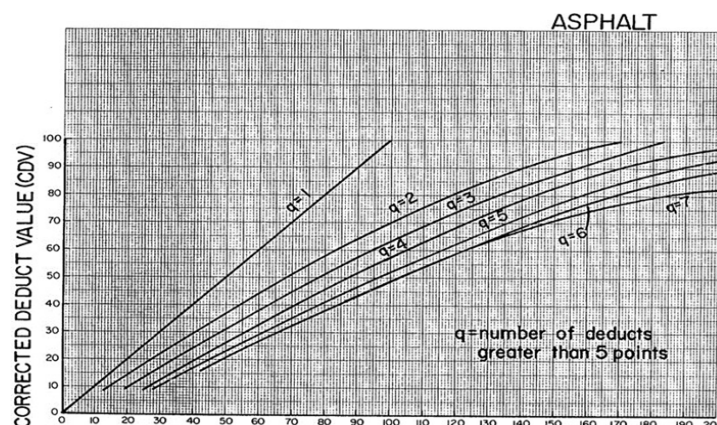
Diperoleh dari kurva hubungan antara nilai TDV dengan nilai CDV dengan pemilihan lengkung kurva sesuai dengan jumlah nilai individual *deduct value* yang mempunyai nilai lebih besar dari 5 (lima) yang disebut juga dengan nilai (q).

**Gambar 1.** Grafik CDV Berdasarkan ASTM Internasional

Menentukan Nilai CDV (*Corrected Deduct Value*)
