# ANALISA JENIS KERUSAKAN JALAN BESERTA PENANGANANNYA DI RUAS JALAN SIBANG-ANGANTAKA

*The condition of the Sibang-Angantaka road section has suffered extensive damage, including alligator cracking, potholes, and striping, as well as heavy vehicle traffic, making the road difficult to pass and increasing travel time. To address these issues, a PCI analysis is needed to determine the causes of damage on the Sibang-Angantaka road section. The Pavement Condition Index (PCI) is an estimate of road condition using a rating system to indicate the actual condition of the pavement based on reliable and objective data. The results indicate that the PCI values for the three segments are 0, 0, and 10, respectively, indicating the need for repairs. The proposed solution involves using AIC-BC (Asphalt Concrete Base Course) and AIC-WC (Asphalt Concrete Wear Course) pavement materials, with a total cost of Rp. 7,126,317,431.*

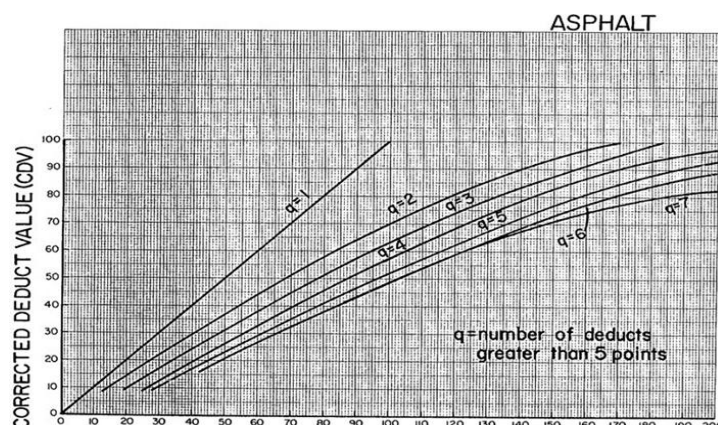
Diperoleh dari kurva hubungan antara nilai TDV dengan nilai CDV dengan pemilihan lengkung kurva sesuai dengan jumlah nilai individual *deduct value* yang mempunyai nilai lebih besar dari 5 (lima) yang disebut juga dengan nilai (q).

**Gambar 1.** Grafik CDV Berdasarkan ASTM Internasional
